## Legendärer Wildwasserkanal mit Trockenbeton saniert

Der Augsburger Eiskanal, errichtet für die Olympischen Spiele 1972 in München, ist bis heute Austragungsort internationaler Wettkämpfe. Das Baudenkmal und UNESCO-Weltkulturerbe wurde mithilfe von Baustoffen des Trockenbauexperten Sakret saniert, nachdem die Oberflächen der Wildwasseranlage zunehmend Risse und Abplatzungen aufwiesen.

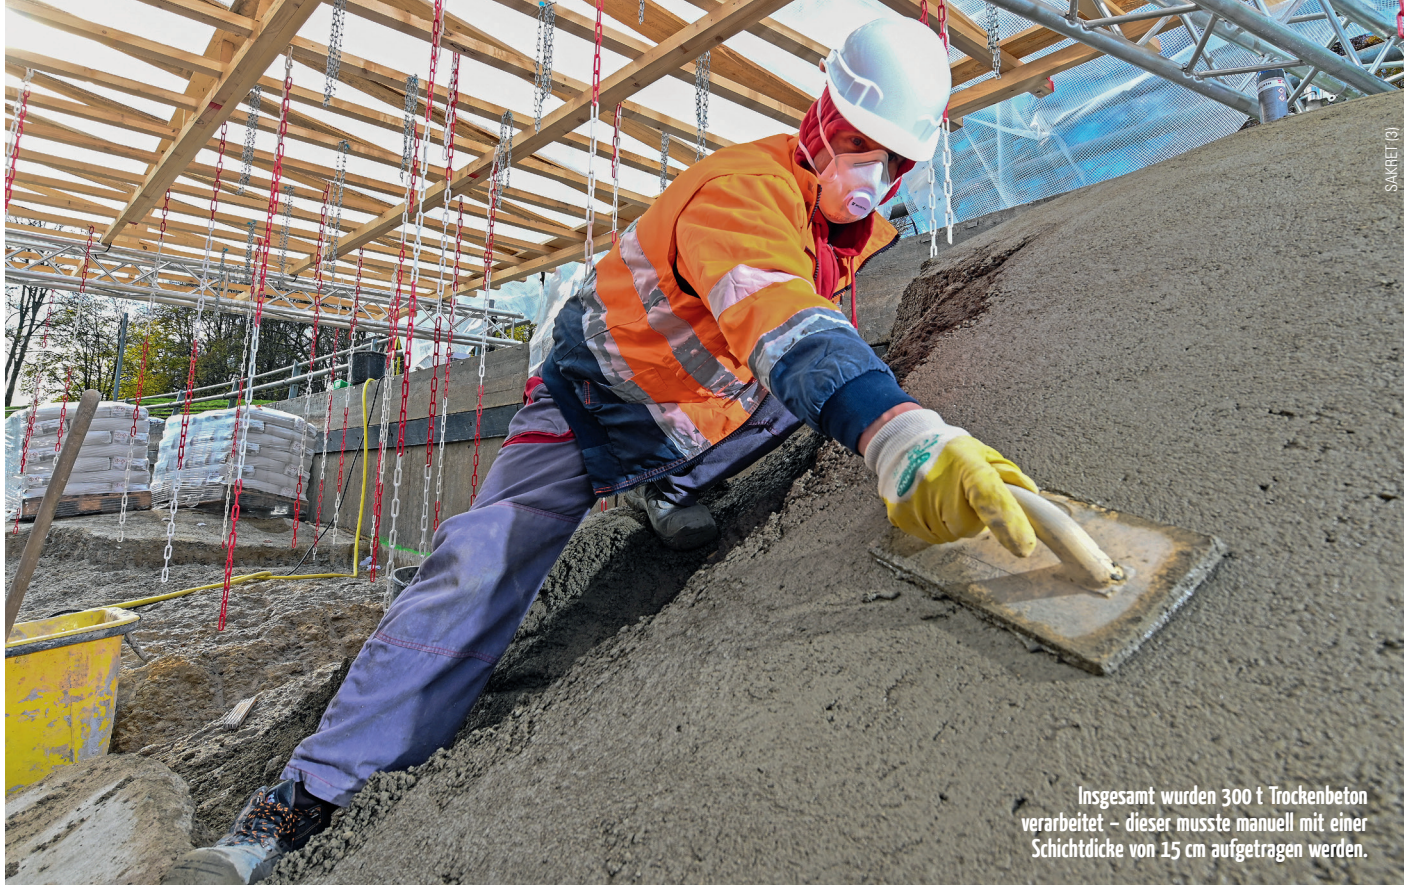
Insgesamt wurden 300 t Trockenbeton verarbeitet – dieser musste manuell mit einer Schichtdicke von 15 cm aufgetragen werden.

Danach folgte das Auftragen des »Sakret Trockenbetons TB C25/30 LP«: Bei manueller Verarbeitung musste der frische Trockenbeton in die frische Haftbrücke eingearbeitet werden. Die Strömungskörper benötigten dabei eine Schichtdicke von mindestens 15 cm, um bei erneuten Unterspülungen ein Abplatzen zu verhindern.

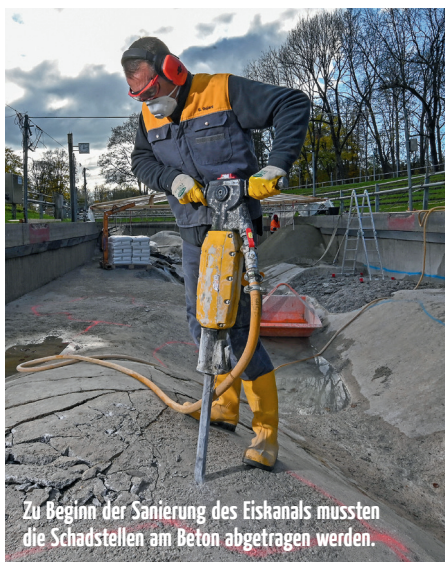
Zu Beginn der Sanierung des Eiskanal mussten die Schadstellen am Beton abgetragen werden.

entsprechende Lehren abgeformt werden. Ebenso kamen Höhenprofile zum Einsatz, die von Holzbrücken herabgingen. Die eigentlichen Betonarbeiten an den Strömungskörpern unterteilten sich in mehrere Schritte: Zum einen das Abtragen des Betons an den Schadstellen, bis fester Untergrund erreicht war. Wo loses Gefüge allerdings sehr tief reichte, verzichtete man auf einen vollständigen Abtrag. Hier ging man davon aus, dass der reprofilierte Beton bei entsprechender Schichtstärke ausreichend stabil sein würde, um zukünftige Schalen und Abplatzungen zu verhindern.

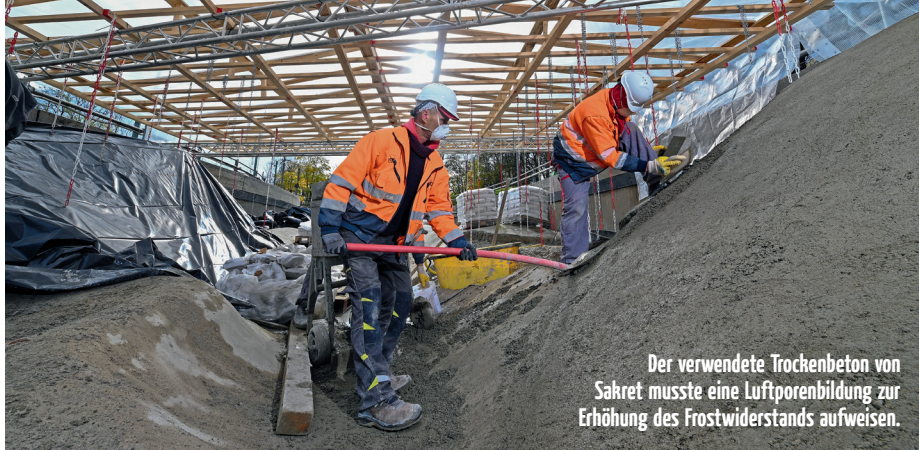
Der verwendete Trockenbeton von Sakret musste eine Luftporenbildung zur Erhöhung des Frostwiderstands aufweisen.

die notwendige Luftporenbildung aufwies, den »TB C25/30 LP.« Für die sichere Verbindung mit dem Untergrund aus Stampfbeton sorgte die »Sakret Mineralische Haftbrücke MHB«.
